Habo kommun

Detaljplan för Stora Kärr 4:1 m.fl.

- Geoteknisk utredning för detaljplan

Upprättad **2024-02-27**

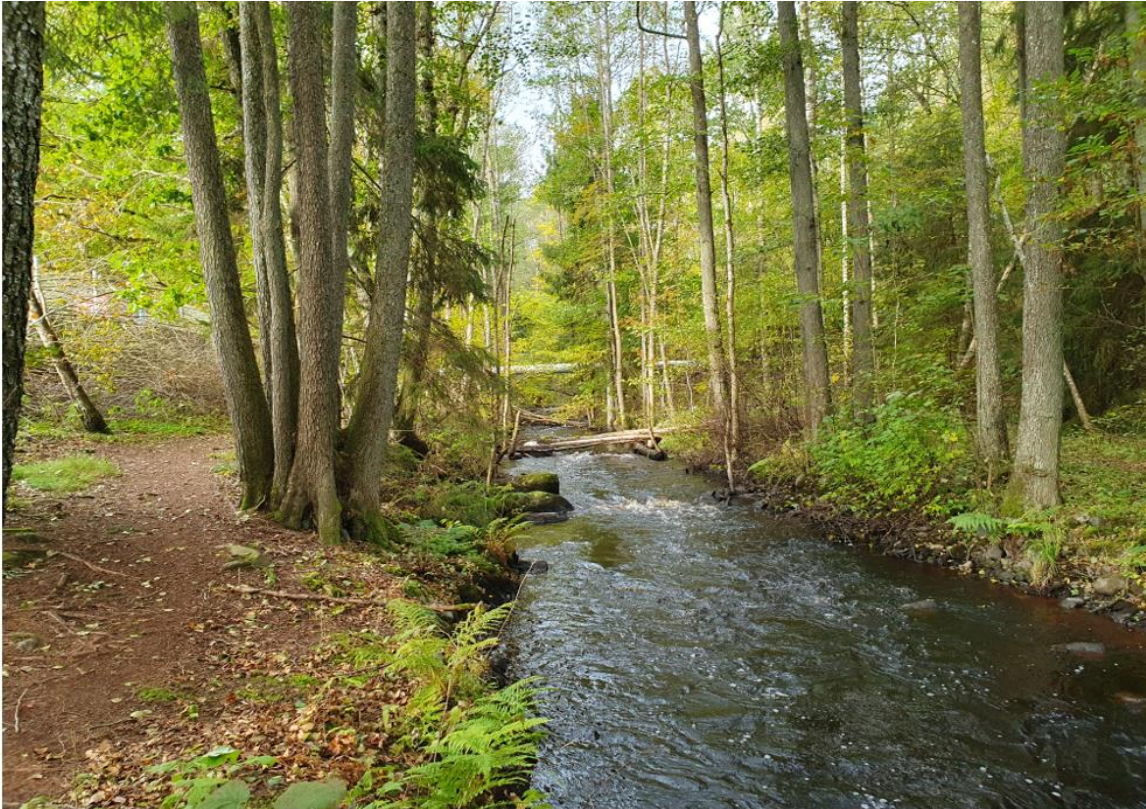
I samma område finns en ledningsbro där en ledning går från avloppsreningsverket över Hökesån till andra sidan. Se Figur 7 nedan.

Figur 7. Foto med vy mot västerut på Hökesån, direkt norr om avloppsreningsverket. Mitt i bilden går en ledningsbro över Hökesån.

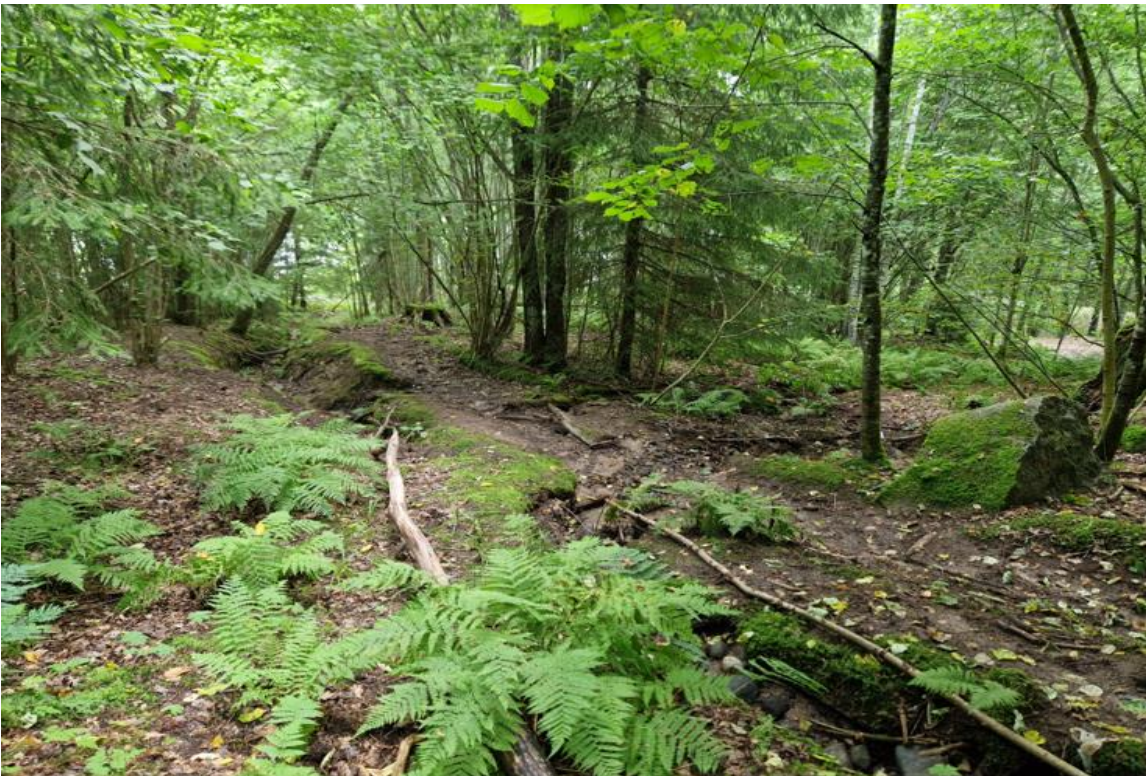
Utmed infartsvägen till avloppsreningsverket, går två diken (beskrivs i delområde 2) på vardera sida om vägen. Där dikena går ihop, vid slänkfot och infarten till grusvägen, observerades erosionsskador i diket, se figur 43 i bilaga 1.

Figur 10. Foto med vy norrut där diket delar sig i två, i slänten söder Habo ARV. Observera erosionsskador.

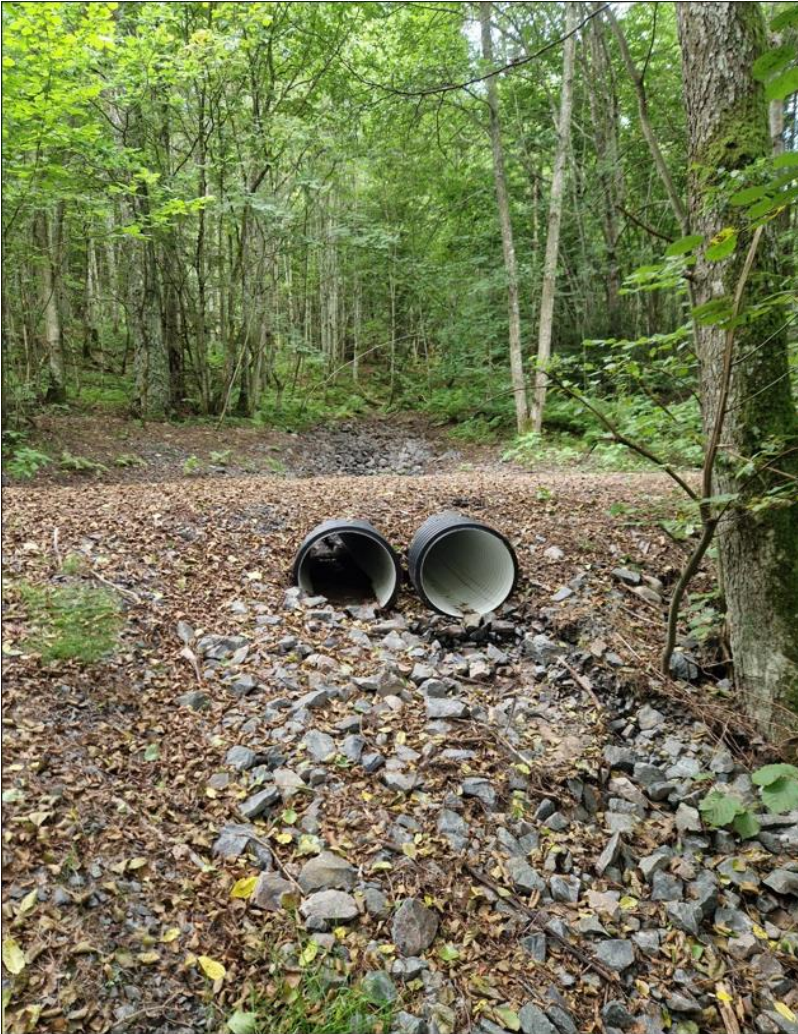
Direkt söder om reningsverkets östra hörn samlas vatten i en blöt lågpunkt. Ytvatten från delområde 3 leds i diken ner till två trummor med diametern ca 0,6 m som sedan leder vattnet till lågpunkten. Se figur 65 – 66 i bilaga 1. Därefter leds vattnet i en trumma med diametern ca 0,4 m genom en gångbana på bank öster om avloppsreningsverket, och sedan via dike genom ytterligare ett blött lågparti innan utloppet i Hökesån. Se figur 28 i bilaga 1.

Figur 11. Foto med vy söderut på de två trummorna som går under vandringsleden i slänten söder om avloppsreningsverket.

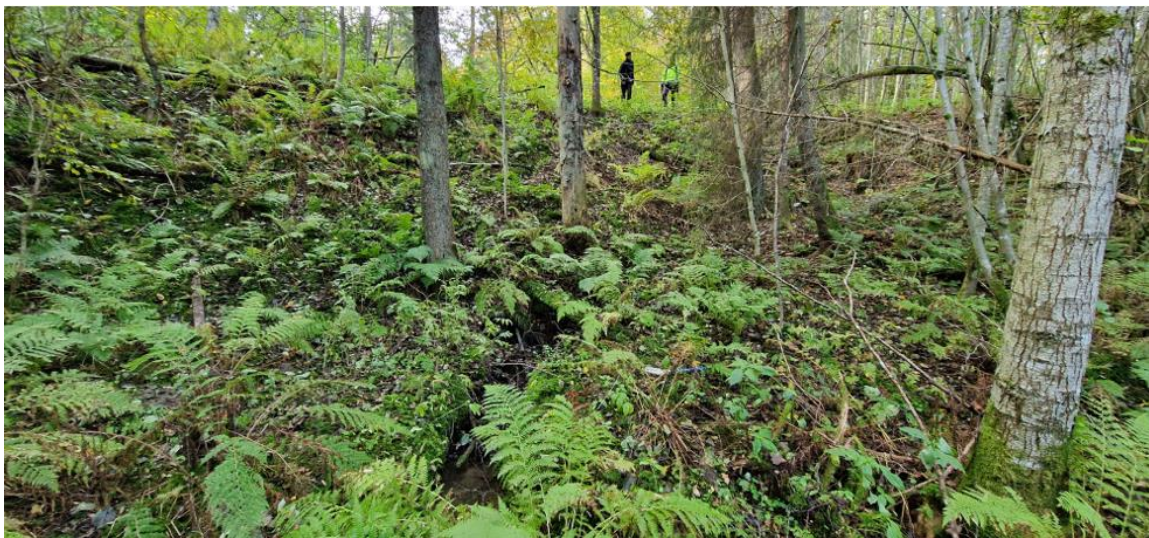
Ställvis i slänterna observerades ytlig erosion, troligtvis från ytvatten, se Figur 13 och Figur 14 nedan.

Figur 13. Foto i ravinen, vy västerut.

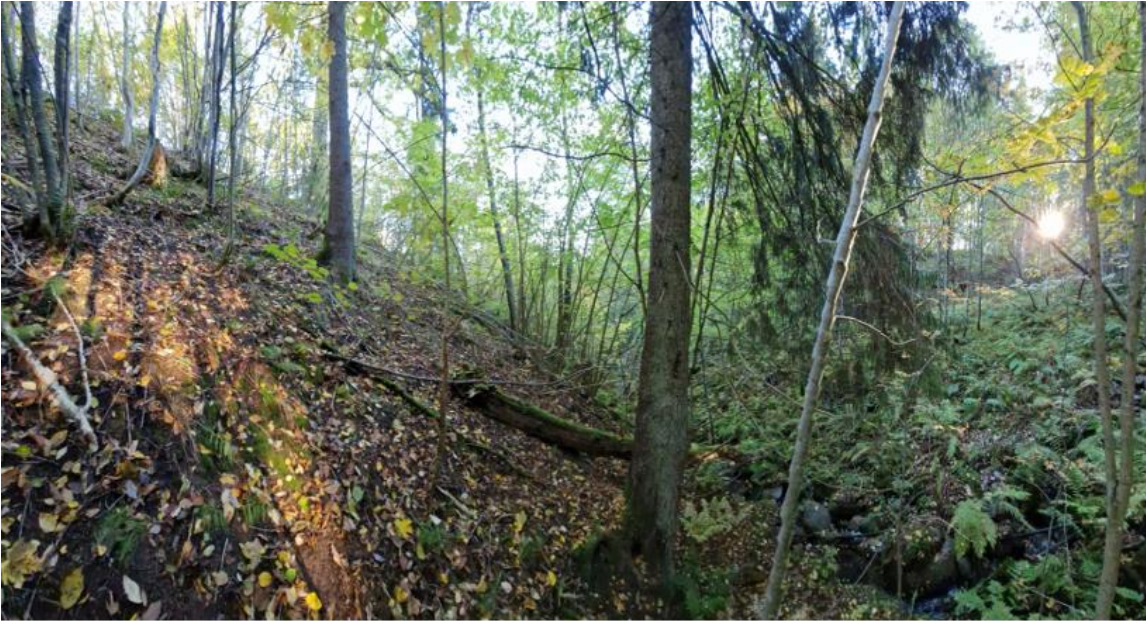
Figur 14. Foto i ravinen, vy söderut.

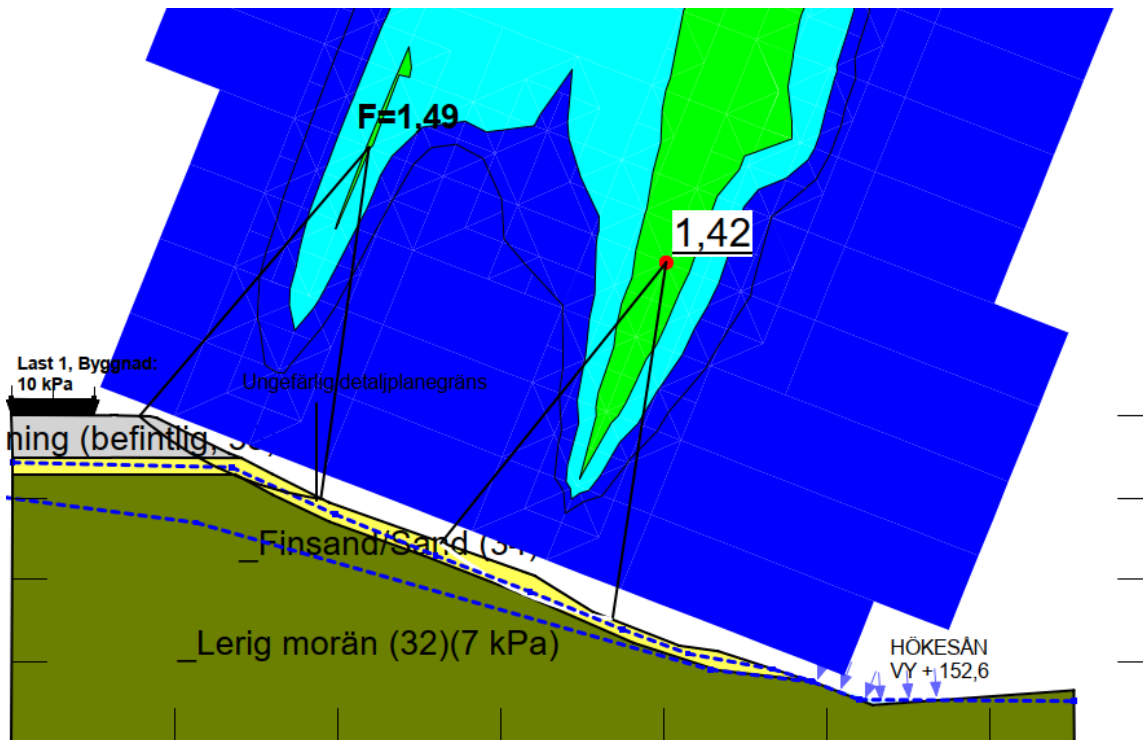
Resultaten från stabilitetsberäkningarna visar att säkerhetskravet för sektion C-C uppfylls i befintliga förhållanden, se resultat av stabilitetsberäkning i Figur 22.

Figur 22: Stabilitetsberäkning i sektion C-C vid industrifastighet som visar den kritiska glidytan vid befintliga förhållanden, dränerad analys.

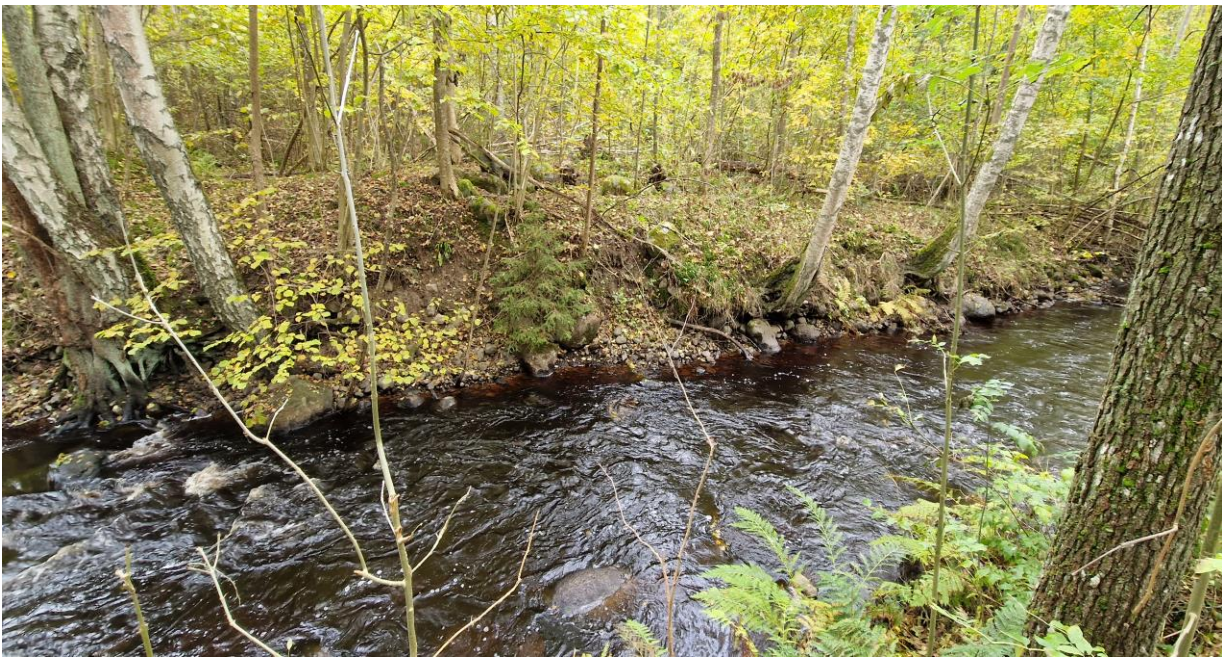
Denna geotekniska risk bedöms därmed bara påverkar naturmark inom det föreslagna detaljplanområdet. Risken bedöms inte vara en olycksrisk.

Figur 23: Foto av slänt mot ån, där slänten i fotot är på åns norra sida. Notera följande i bilden: att det finns naturliga "erosionskydd" i åfåran i form av sten och block, två mindre partier i mitten på fotot där slänten har rasat in mot ån och de träd till vänster och höger i fotot som har förstärkt slänten som är nu underminerad.

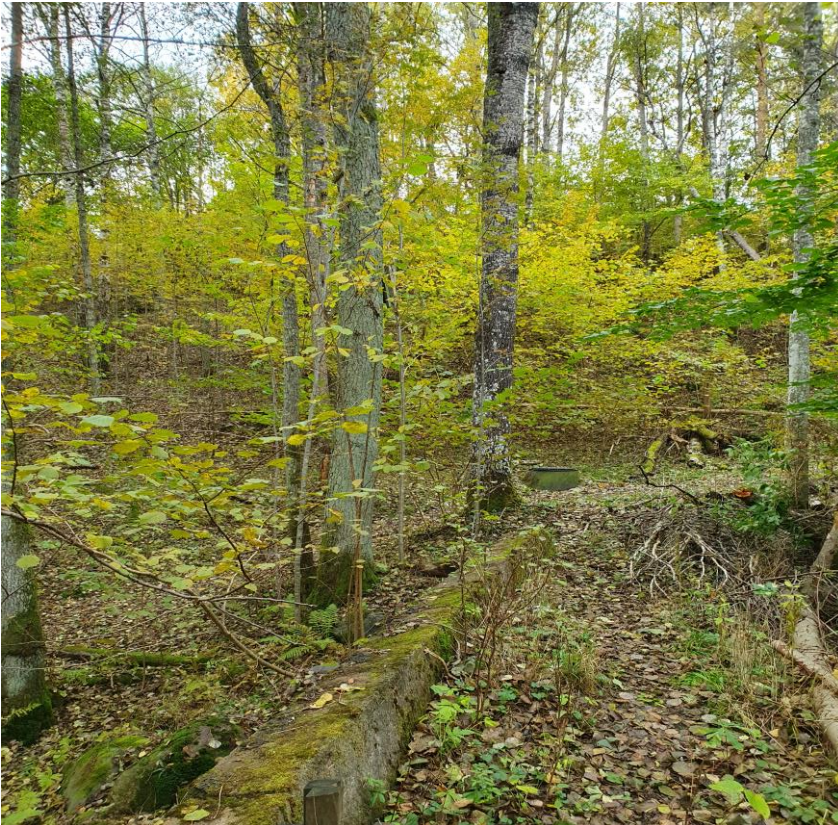
Vid Hökesån, i höjd med industrifastighetens östra hörn, ligger ruiner efter en gammal dammvall, Laggaredammen. I den norra delen av slänten, intill dammvallen, har material troligen schaktats från slänten och sedan användas som en del av dammvallen. Numera är det bara resterna kvar, då Laggaredammen revs i 2005. Se figur 2 – 3 i bilaga 1.

Figur 2. Foto med vy söderut på resterna efter Laggaredammen som revs 2005.

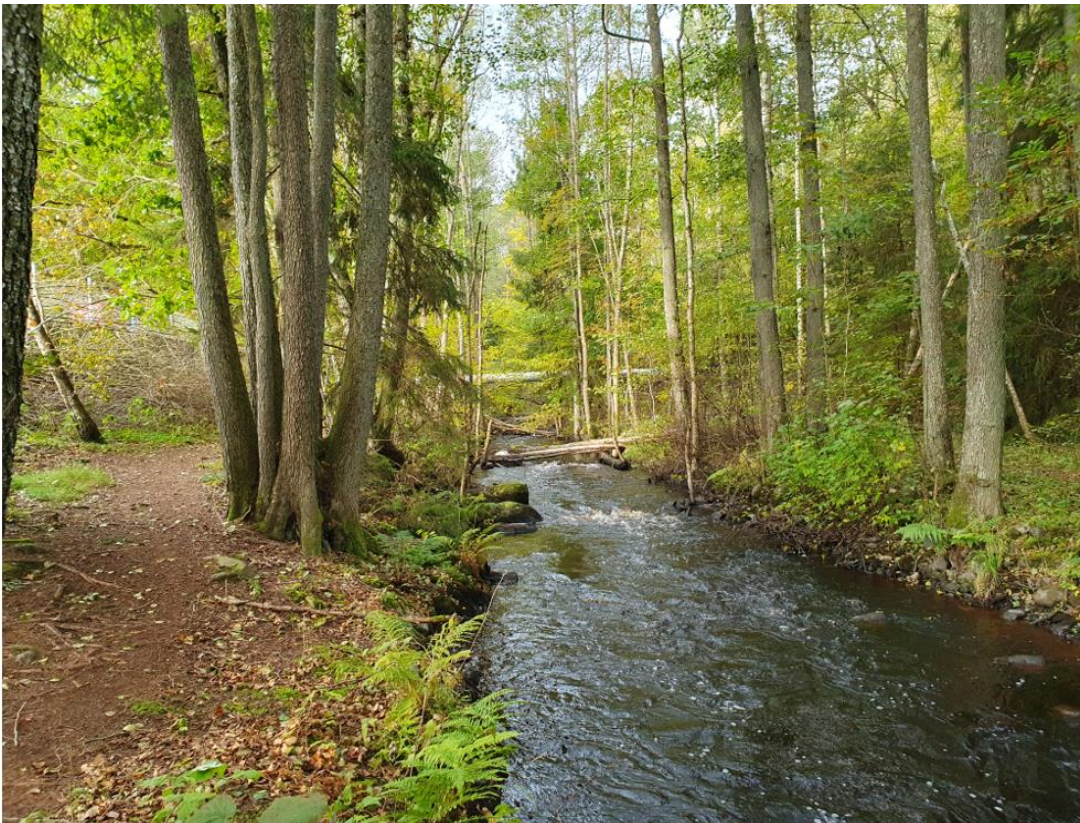
Utmed Hökesån varierar slänterna från plana till ställvis väldigt branta. I den västra delen har det observerats mindre släpp utmed ån, där jord har rasat ut i ån. Se figur 33, 39 och 41 i bilaga 1. Norr om reningsverket ligger det mycket sten och block i åfåran. Det är troligtvis inte fyllning, utan det har hamnat där naturligt. Se Figur 7 nedan samt figur 30 och 31 i bilaga 1.

Figur 33. Foto med vy västerut på Hökesån, direkt norr om avloppsreningsverket. Mitt i bilden går en ledningsbro över Hökesån.

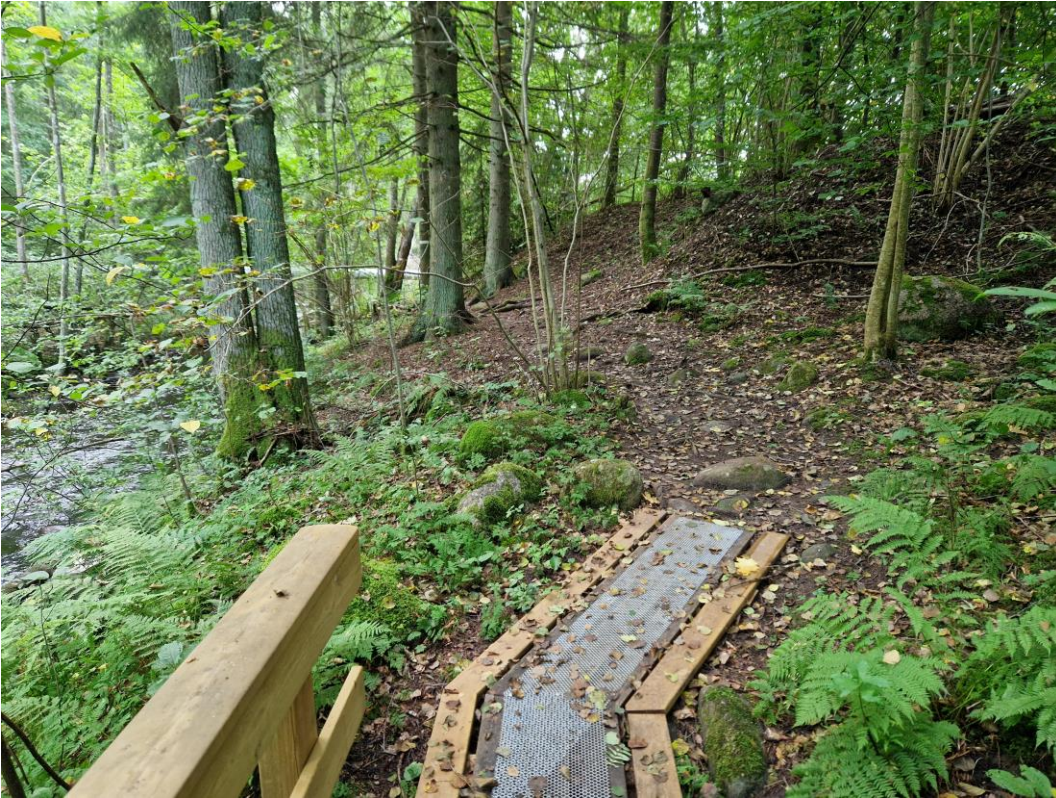
För att skapa planare ytor inne på avloppsreningsverket har troligtvis en grovterrassering utförts, där schaktmassorna från de högre delarna av området har fyllts på i de lägre delarna. Se figur 32, 34 och 35 i bilaga 1.

Figur 34. Foto med vy österut på slänten mellan Hökesån och avloppsreningsverket. I bakgrunden går en ledningsbro över Hökesån.

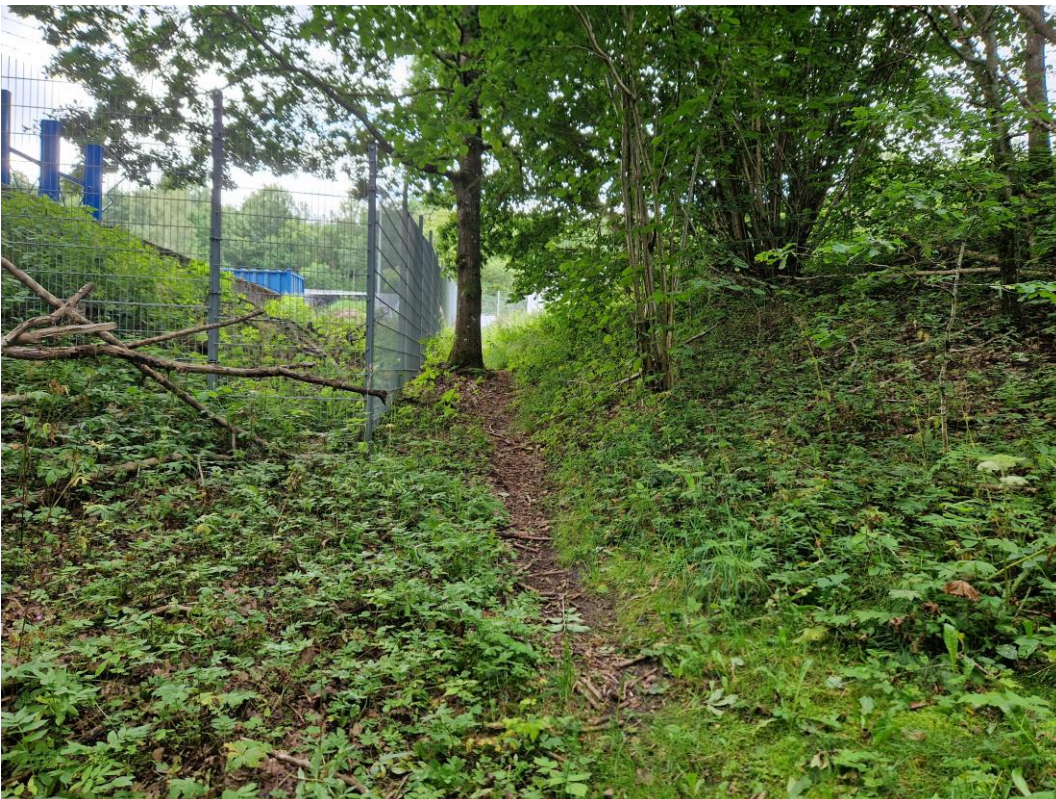
Figur 35. Foto med vy söderut mot utkanten av avloppsreningsverket

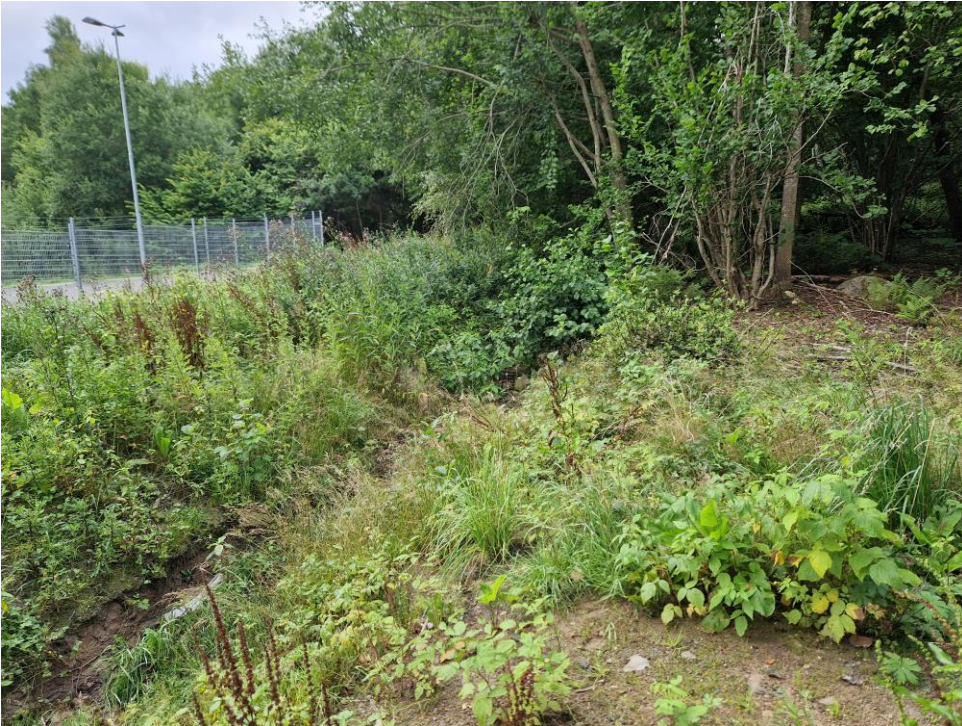
Det observerades pågående erosion i dikena där det ligger grus och stenar i dikesbotten. Vid platsbesöket observerades ställvis stående eller långsamt rinnande vatten i diket. Se figur 43 – 45 i bilaga 1.

Figur 44. Foto med vy söderut i dräneringsdike direkt väster om befintligt avloppsreningsverk.

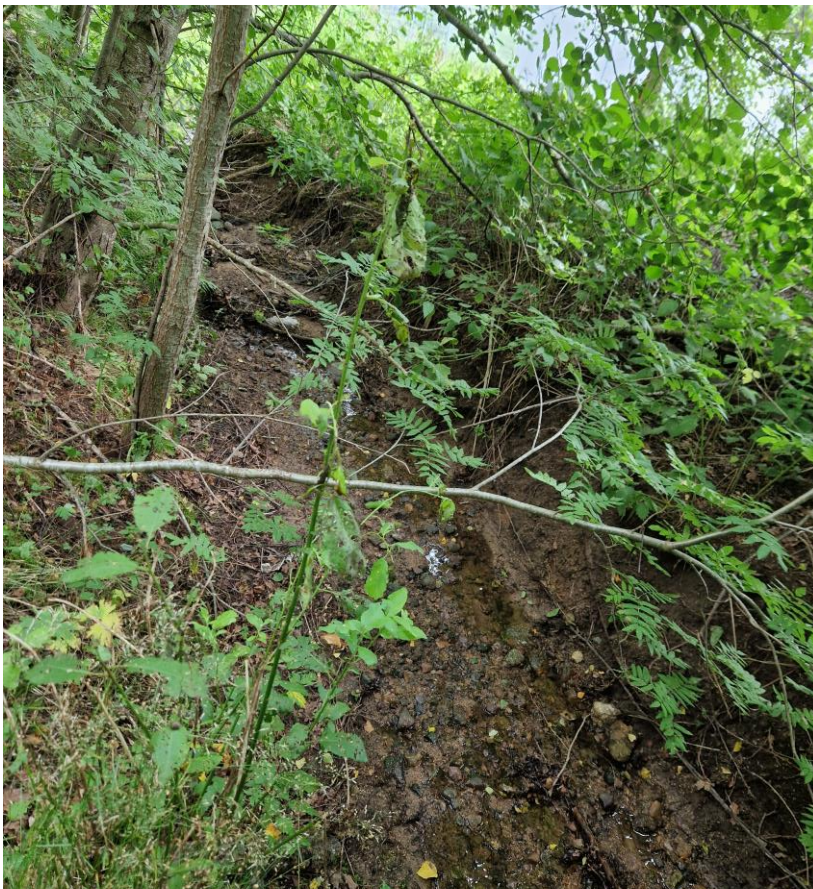
Figur 45. Foto med vy norrut i dräneringsdike direkt väster om befintligt avloppsreningsverk.

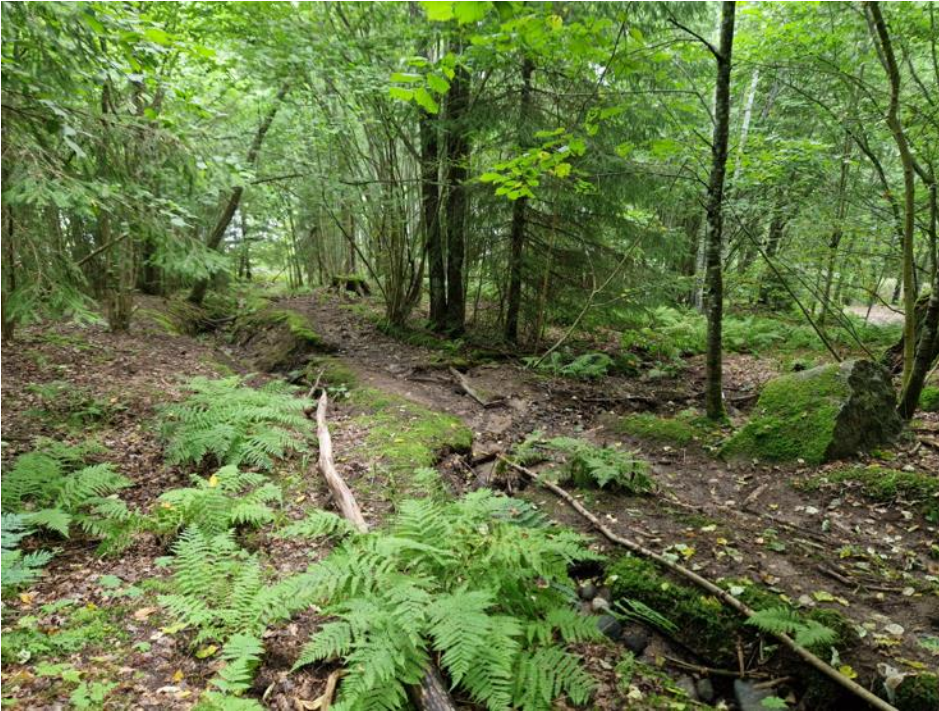
Figur 58. Foto med vy norrut på där ena diket delar sig i två, i slänten söder om avloppsreningsverket. Tydliga tecken på erosionsskador.

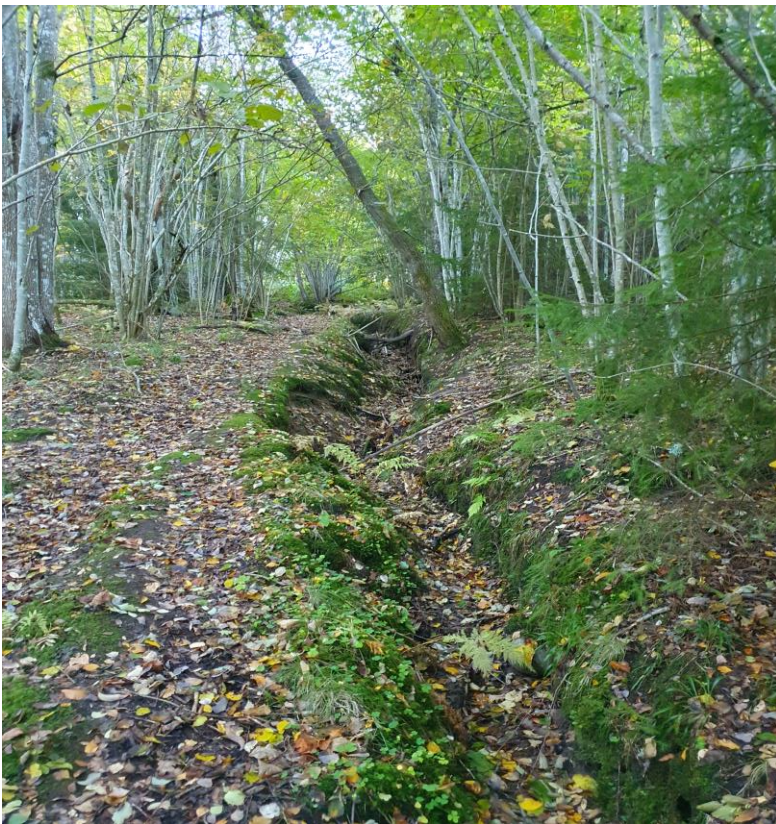
Figur 59. Foto med vy söderut på dike med erosionsskador, söder om avloppsreningsverket.

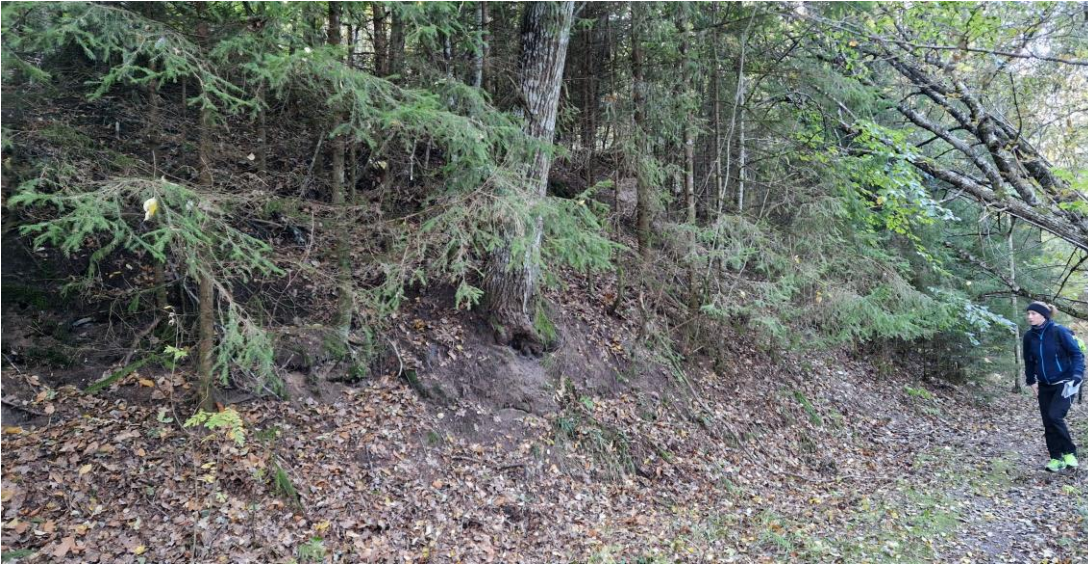
Vid gränsen till delområde 4, söder om vandringsleden, är slänten ojämnt avschaktad och släntlutningen varierar mellan ca 35 – 50 grader. Vidare västerut observerades ett eventuellt pågående trögare ras, se Figur 12 nedan samt se figur 62 - 64 i bilaga 1.

Figur 62. Foto med vy västerut på gångvägen i östra delen av området. Slänten är schaktad brantare för att få plats med gångvägen och passage för ledningen. Släntkryp pågår.

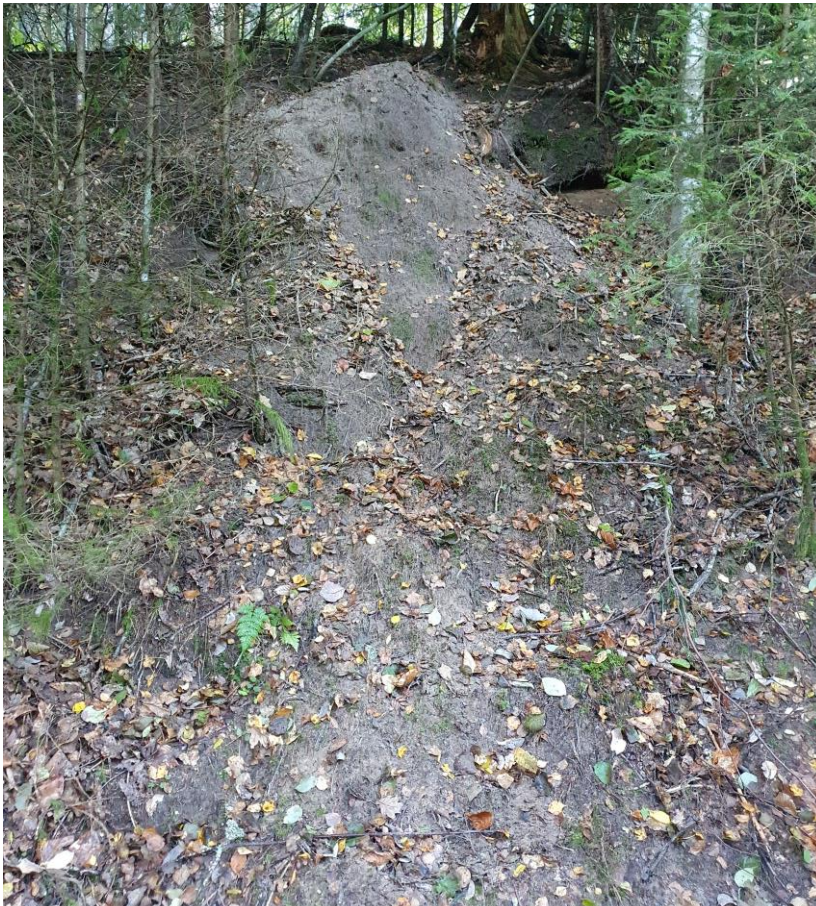
Figur 64. Foto med vy söderut på möjligtvis ett trögt pågående skred. Det kan även vara ett bo för djur eller insekter.
