Habo kommun

Detaljplan för Stora Kärr 4:1 m.fl.

- Geoteknisk utredning för detaljplan

Upprättad **2024-02-27**

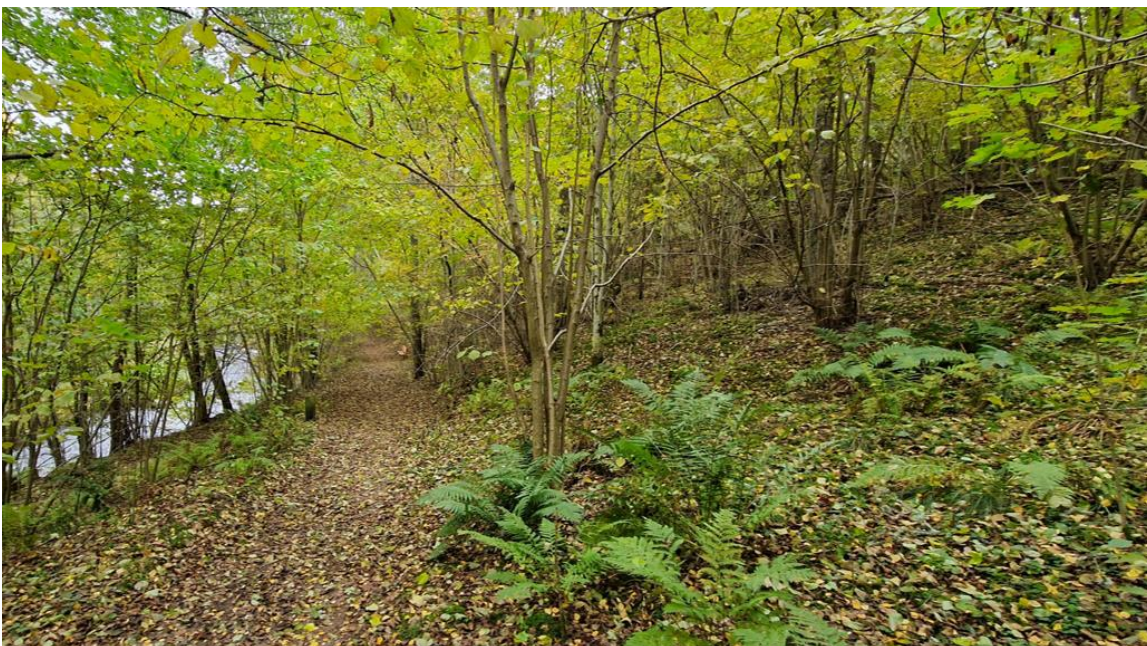
Figur 4. Foto med vy österut på Hökesån, och slänten upp mot industrifastigheten NordIQ Habo.

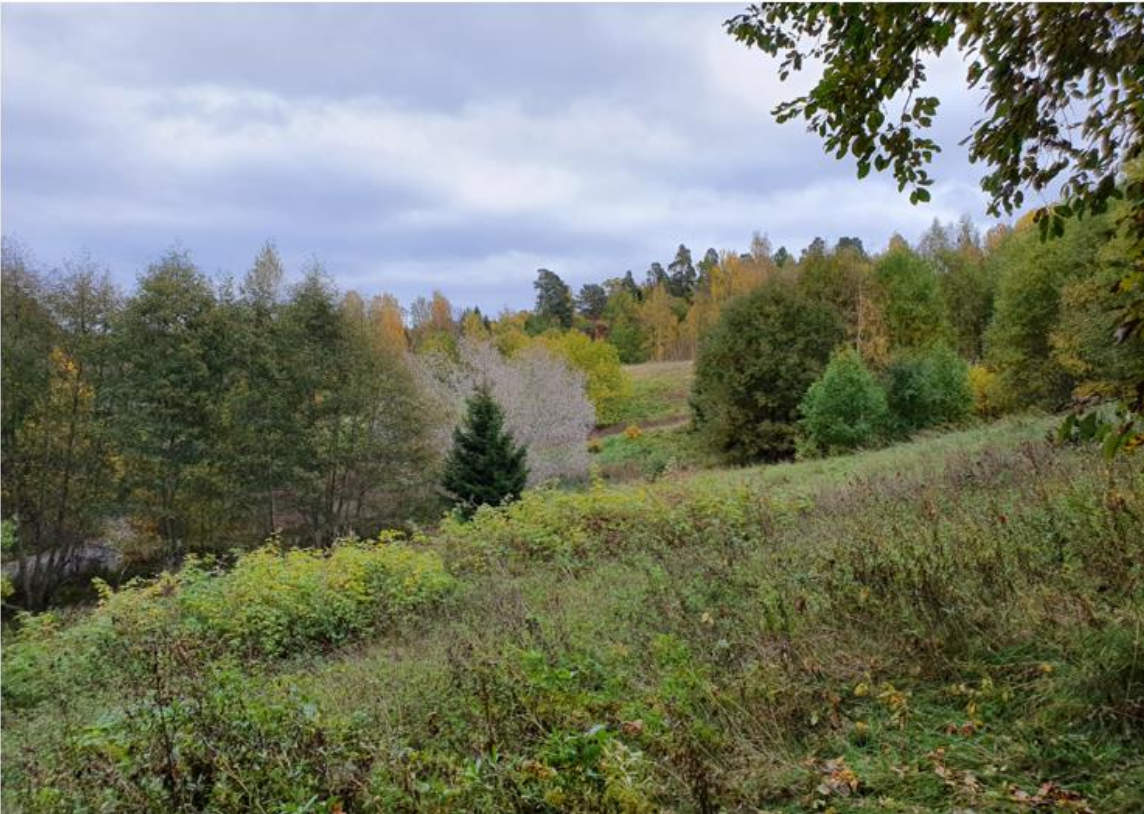
I slänterna öster om industrifastigheten skiljer det ca 15 m mellan högsta och lägsta marknivå, då släntkrönet ligger på ca +169 och slänthöjden på ca +154. Slänthlutningen ligger kring 19 grader. I de flackare delarna har det observerats vegetation som tyder på att det är blött. Det blöta området sträcker sig in i delområde 3. Se Figur 5 nedan.

Figur 5. Foto med vy österut på den västra delen av området med öppen ängsmark och trädgångar.

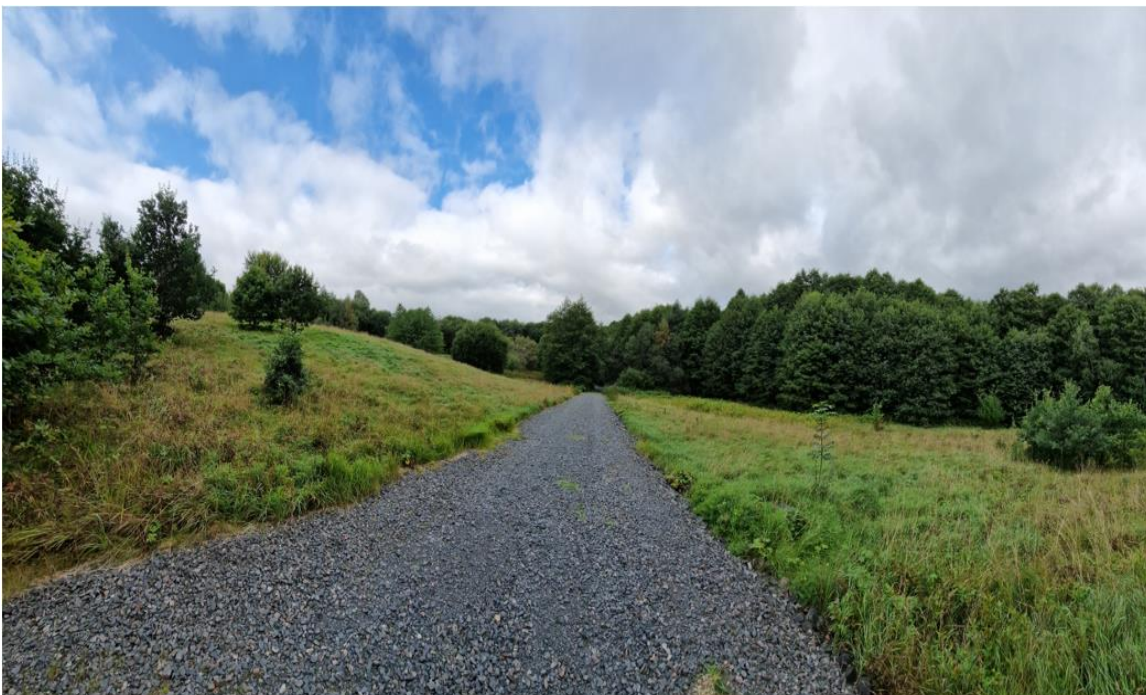
I områdets sydvästra del går en grusväg från söder om reningsverket västerut mot resterna efter Laggaredammen i delområde 1. Vägen ligger i gränsen mellan delområde 1, delområde 2 och även delområde 3. Se Figur 8 nedan.

Figur 8. Foto med vy västerut på grusvägen som går mellan delområde 2 och delområde 3.

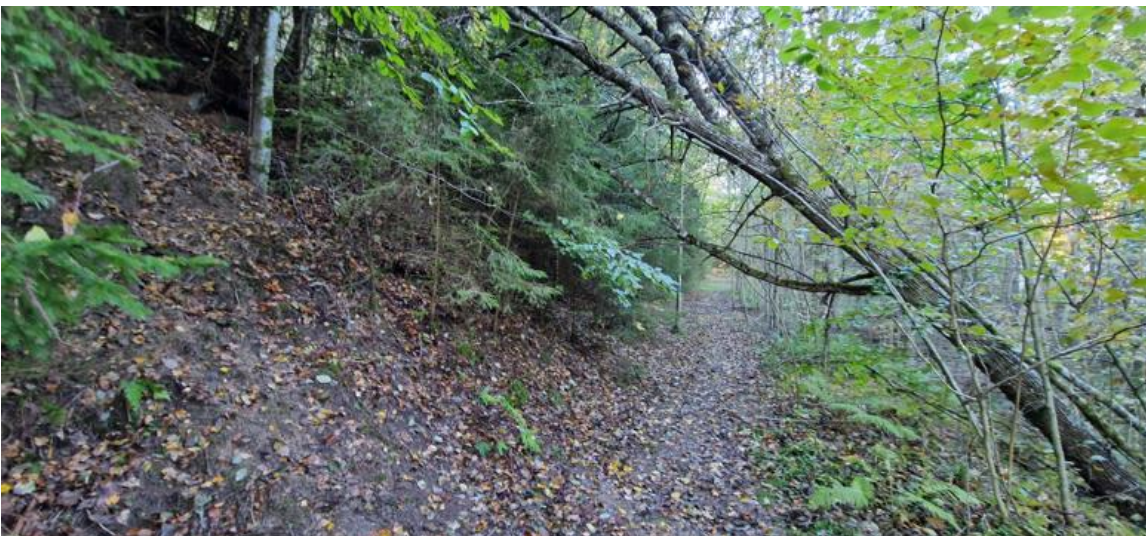
Vid gränsen till delområde 4, söder om vandringsleden, är slänten ojämnt avschaktad och släntlutningen varierar mellan ca 35 – 50 grader. Vidare västerut observerades ett eventuellt pågående trögare ras, se Figur 12 nedan samt se figur 62 - 64 i bilaga 1.

Figur 12. Foto med vy västerut. Slänten är schaktad brantare för att utforma vandringsleden samt passage för ledningen. Släntkryp pågår.

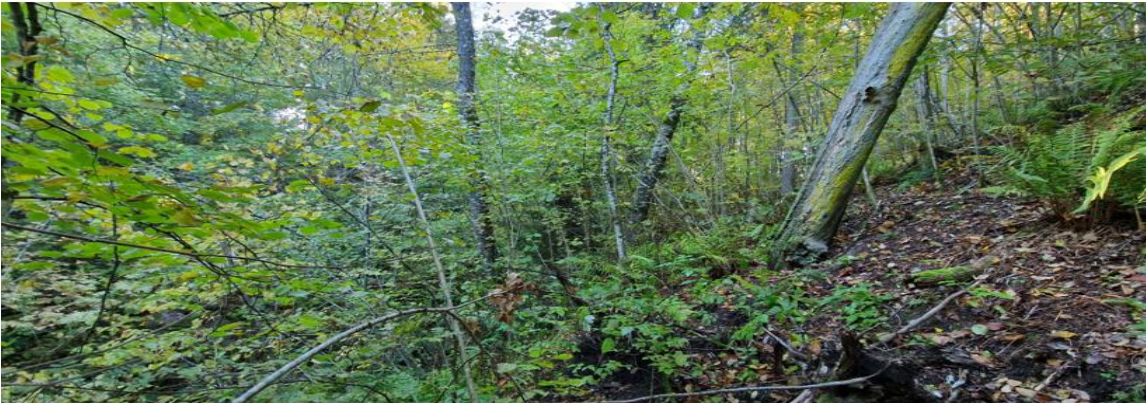
Figur 16. Foto på ravinens västra slänt, med vy söderut. Notera det mindre ytliga raset med det lutande trädet samt markrörelserna i fotots förgrund. Skadan har antingen orsakats av ett mindre ytligt skred, eller av att ett träd har fallit. I bakgrunden syns träd som står snett.

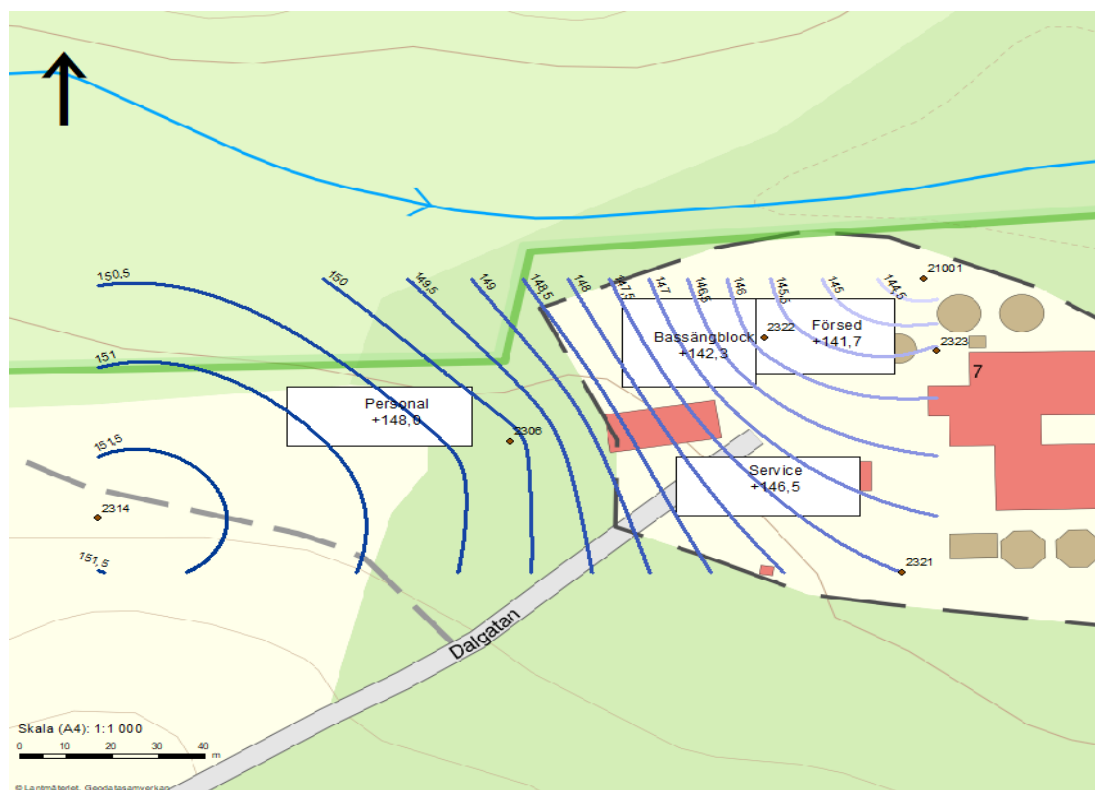
Grundvattenrör har installerats som en del av undersökningen för Habo avloppsreningsverk, dessa redovisas i Markteknisk undersökningsrapport, geoteknik, med uppdragsnummer 30054753 enligt kapitel 4. Lodningar i dessa grundvattenrör påträffade grundvatten på nivåer mellan +143 och +151,5. Se Figur 17 som visar grundvattnets variation vid avloppsreningsverket vid 19 december 2023.

Figur 17: Resultat av interpolering (Kriging) av grundvattennivå 19 december 2023 (blåa linjer), baserat på lodningar i sex grundvattenrör (röda punkter). I figuren redovisas även preliminär placering av planerade byggnadskroppar med preliminär grundläggningsnivå (terrass). Observera att pumpsump anläggs inom förседimenteringen med preliminär grundläggningsnivå på +140,1 m (RH2000).

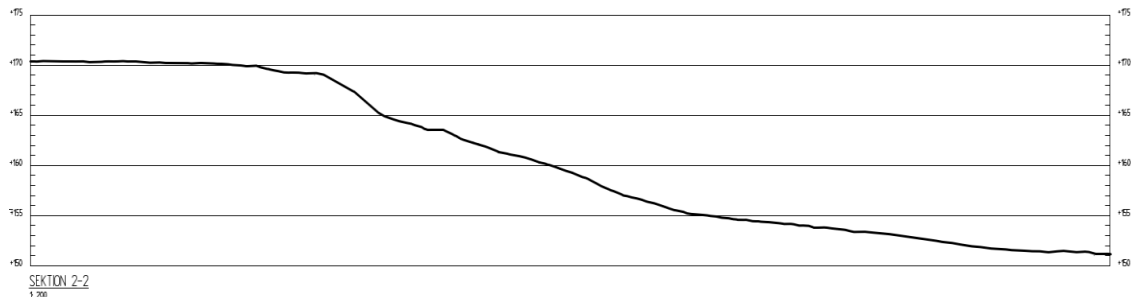
Figur 18. Urklipp från illustrationssektion i sektion 2 - 2, tagen i slänten öster om industrifastighetens östra slänt.

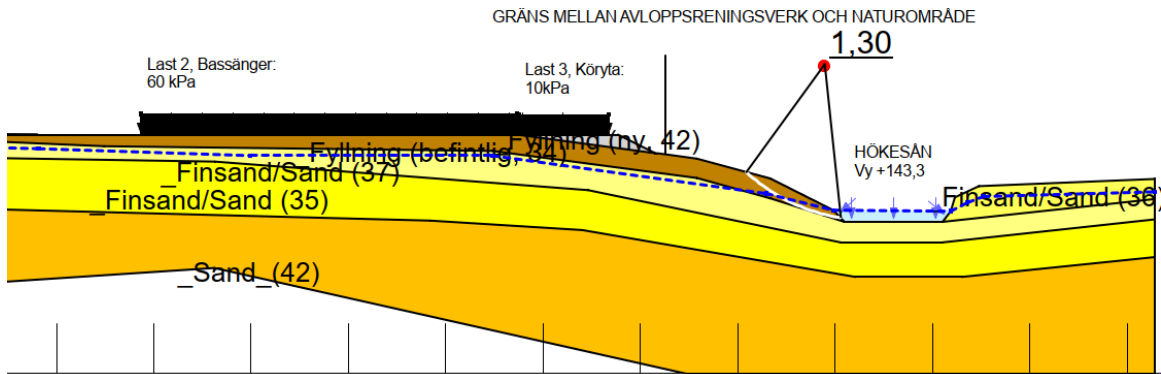
Resultaten från stabilitetsberäkningarna visar att säkerhetskravet för sektion A-A uppfylls i såväl befintliga som planerade förhållanden, se resultat av stabilitetsberäkning i Figur 20.

Figur 20: Stabilitetsberäkning i sektion A-A vid avloppsreningsverket som visar den kritiska glidytan vid planerade förhållanden enligt planskiss, dränerad analys.

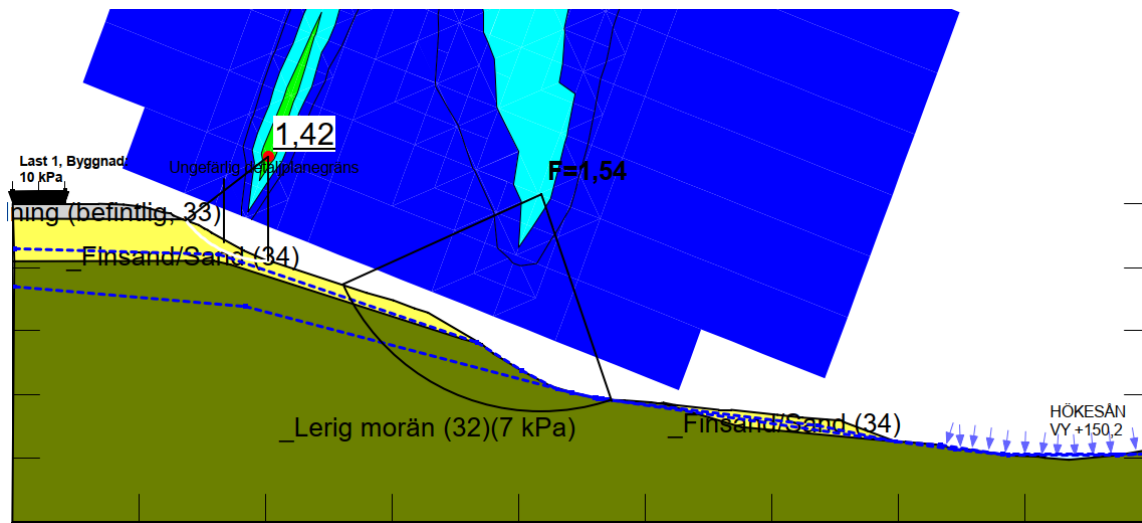
Resultaten från stabilitetsberäkningarna visar att säkerhetskravet för sektion B-B uppfylls i befintliga förhållanden, se resultat av stabilitetsberäkning i Figur 21.

Figur 21: Stabilitetsberäkning i sektion B-B vid industrifastighet som visar den kritiska glidytan vid befintliga förhållanden, dränerad analys.

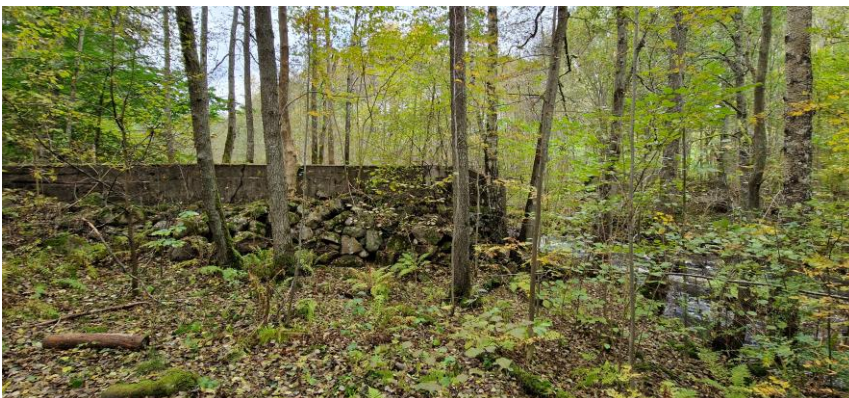
Vid Hökesån, i höjd med industrifastighetens östra hörn, ligger ruiner efter en gammal dammvall, Laggaredammen. I den norra delen av slänten, intill dammvallen, har material troligen schaktats från slänten och sedan användas som en del av dammvallen. Numera är det bara resterna kvar, då Laggaredammen revs i 2005. Se figur 2 – 3 i bilaga 1.

Figur 3. Foto med vy västerut på resterna efter Laggaredammen som revs 2005.

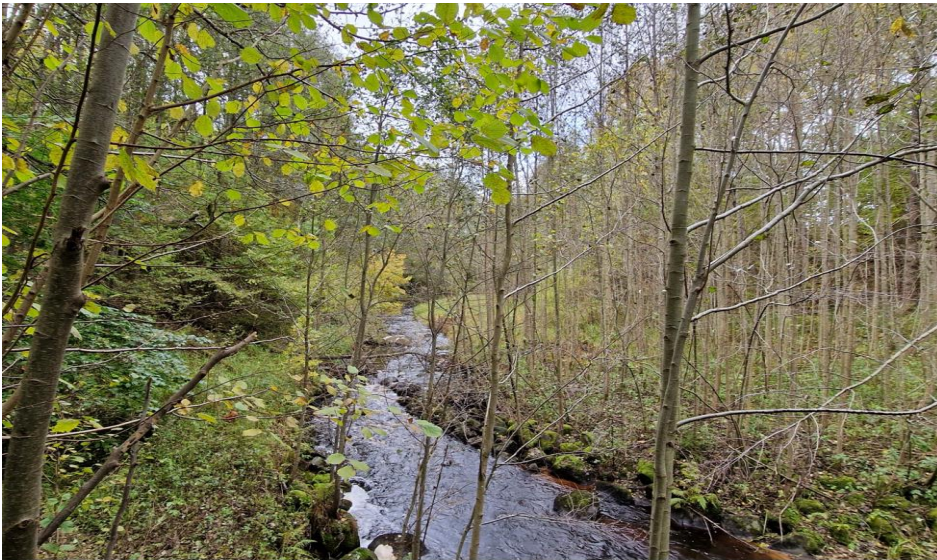
Utmed Hökesån varierar slänterna från plana till ställvis väldigt branta, och det har observerats mindre släpp där jord har rasat ut i ån. Se figur 4 och figur 19 i bilaga 1.

Figur 4. Foto med vy västerut på Hökesån

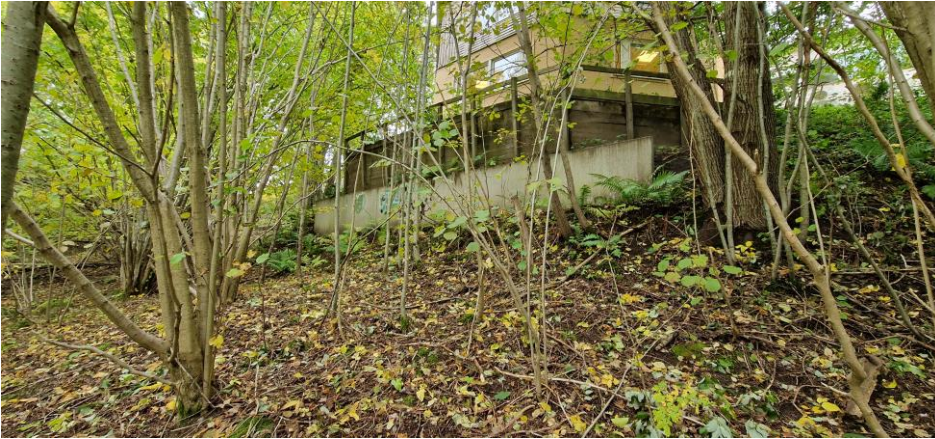
De översta 1 - 2 m av slänten mot industrifastigheten är något brantare, ca 27 grader, och består troligen av fyllning utförd i samband med utveckling av industrifastigheten. Det har byggts ett betong L-stöd/stödmur i mitten av slänten för att skapa mer utrymme för en kontorsbyggnad som är en del av industriområdet. L-stödet är ca 0,5 m högt och ca 10 m långt. Se figur 7 i bilaga 1.

Figur 7. Foto på stödmuren norr om industrifastigheten NordIQ Habo.

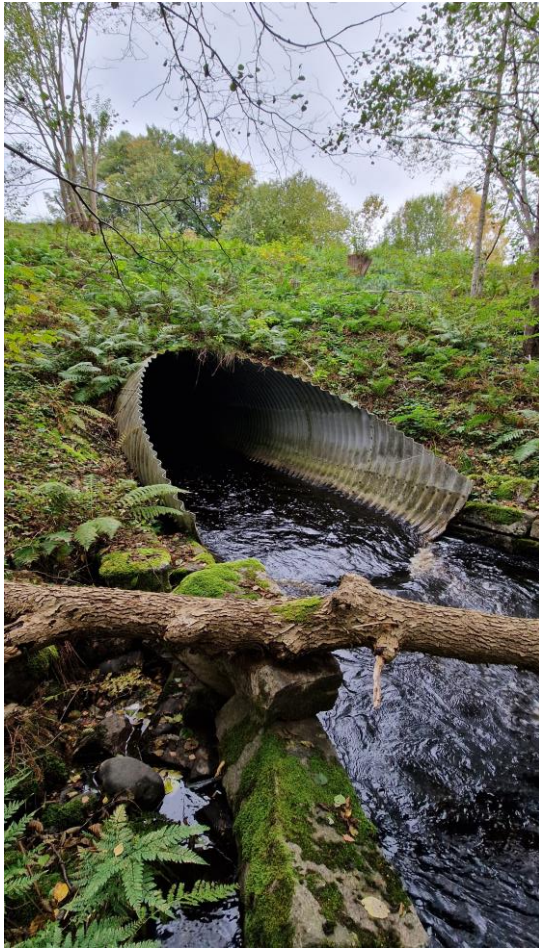
Längst delområdets västra gräns ligger Hjovägen på en vägbank, där Hökesån går genom vägbanken i en trumma. Vägbankens släntkrön ligger på ca +163. Slänten ner från Hjovägen har lutningen ca 27 grader. Ståltrumman har diametern ca 2 m och vingmurar av stenblock med varierande storlekar på vardera sida om utloppet. På nedströmssidan av trumman har vingmurarna rasat på grund av erosion, och det har även eroderat ner under kanten av trumman. Se figur 18 i bilaga 1.

Figur 18. Foto på trumman nedstöms, på Hjälvägens östra sida, där erosionen under trumman delvis är synlig.

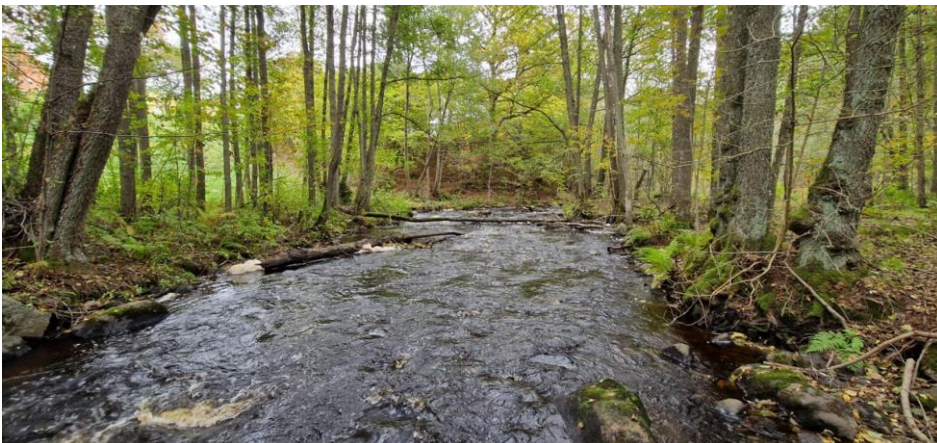
Figur 19. Foto med vy österut på Hökesån och närliggande området.

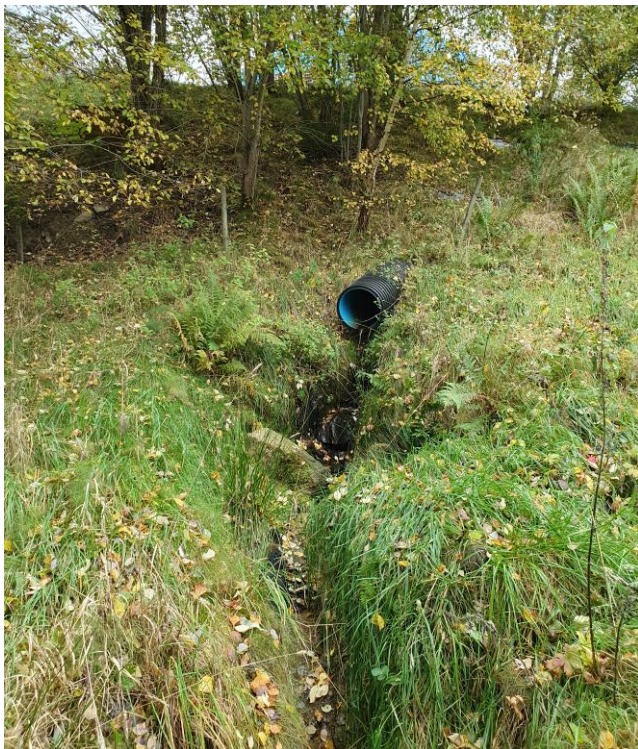
I slänten öster om industrifastigheten ligger ett dräneringsrör i den övre elen av slänten, som leder vatten till ett dike med pågående erosion. Jorden i diket såg ut att bestå av silt och/eller lera med sand. Det låg även stenar och grus i dikesbotten. Se figurerna 23 - 25 i bilaga 1.

Figur 23. Foton på dräneringsrör direkt öster om industrin, där det pågår erosion.

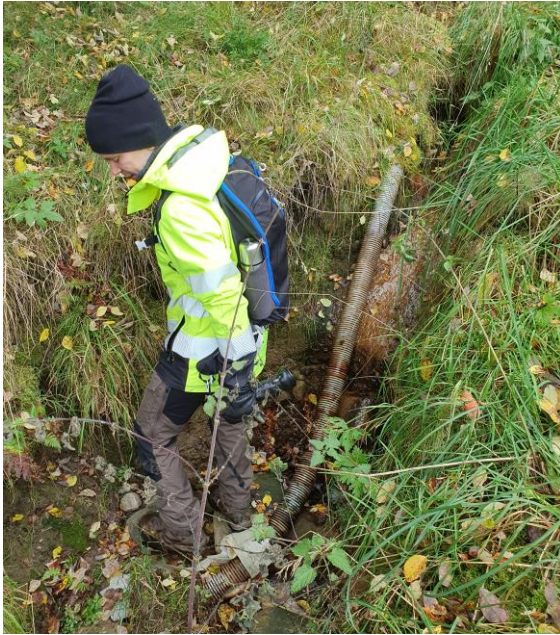
Figur 24. Foton på dräneringsrör direkt öster om industrin, där det pågår erosion.

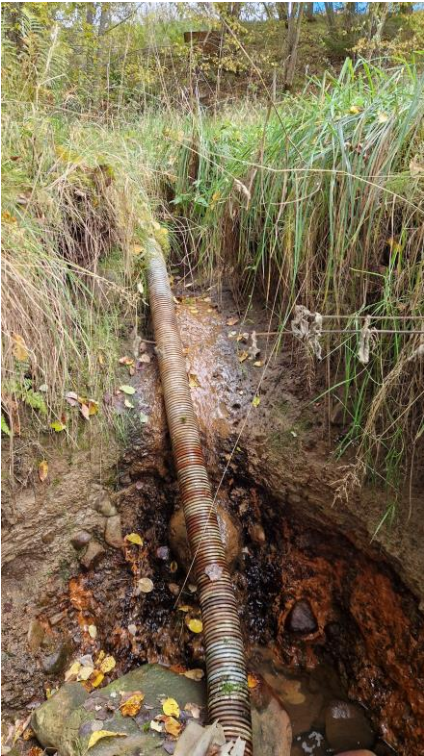
Figur 25. Foton på dräneringsrör direkt öster om industrin, där det pågår erosion.

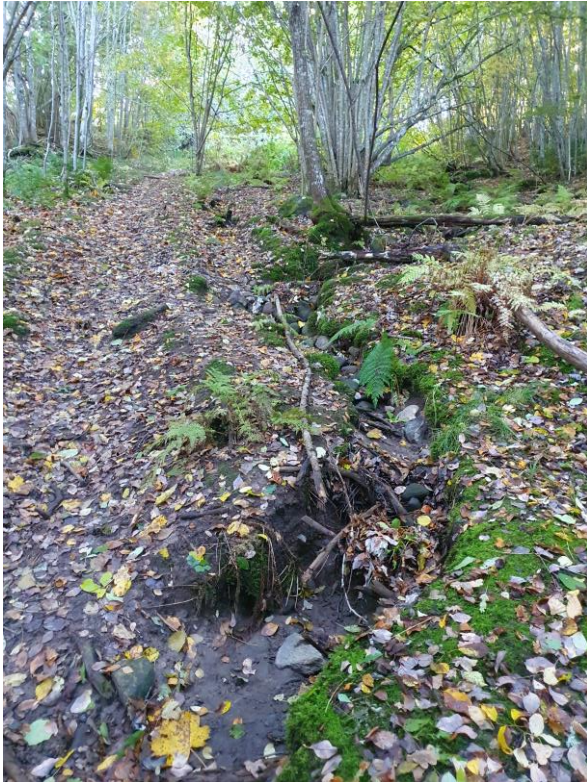
Figur 54. Foton med vy söderut på den södra delen av området upp mot Hembygdsgården. Tydliga tecken på erosionsskador.

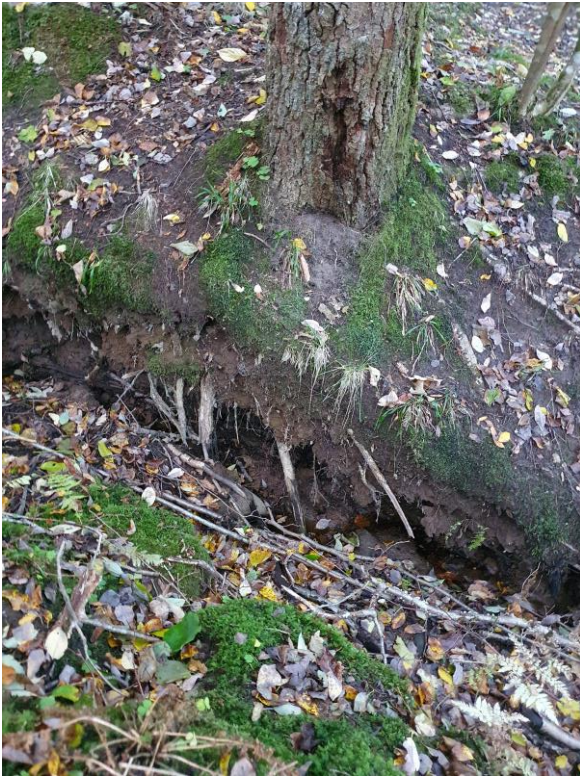
Figur 55. Foto med vy söderut på den södra delen av området upp mot Hembygdsgården. Tydliga tecken på erosionsskador.

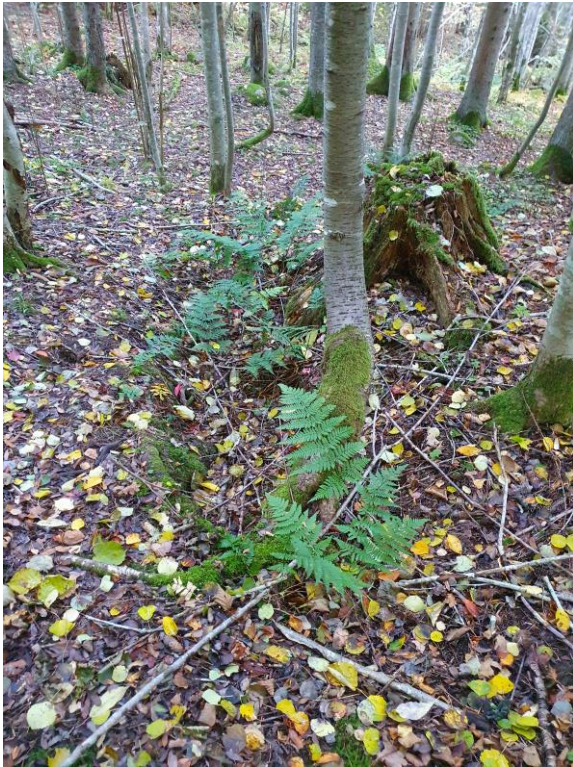
Figur 56. Foton med vy norrut på den södra delen av området vid Hembydsgården. Observera krokiga träd som kan indikera släntkryp.

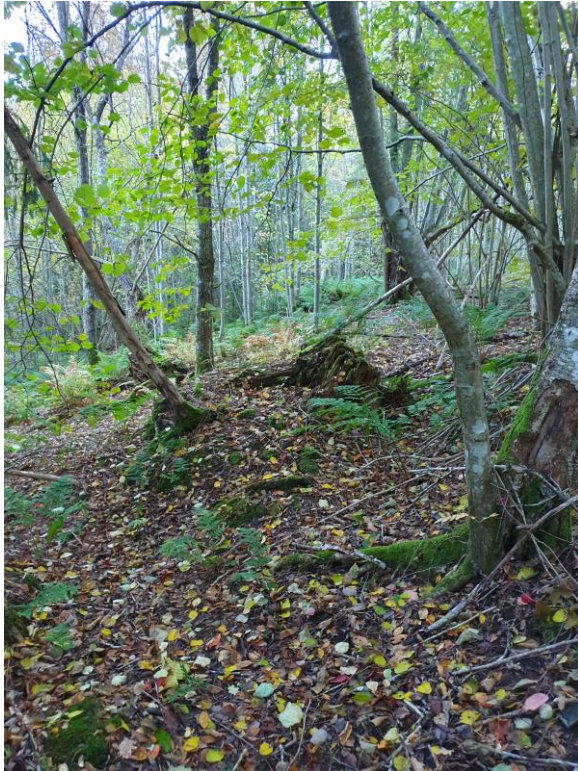
Figur 57. Foto på den södra delen av området upp mot Hembydsgården. Observera krokiga träd som kan indikera släntkryp.

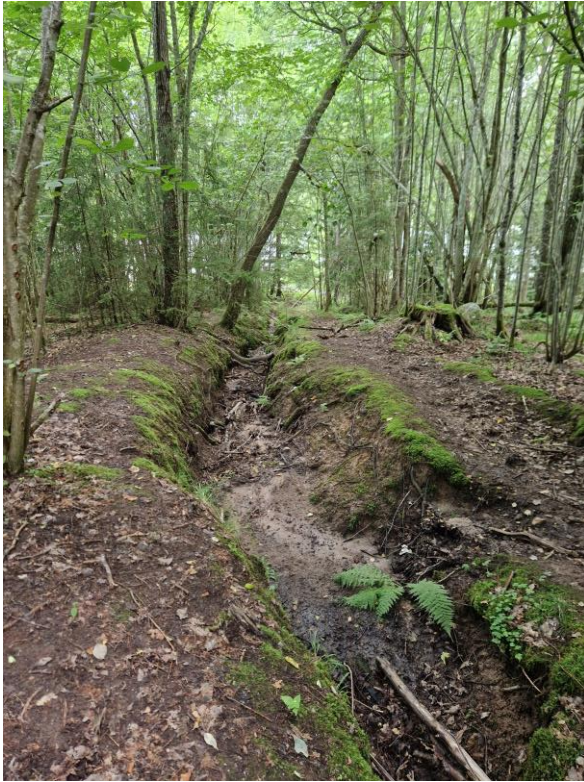
Figur 60. Foto med vy norrut på dike med erosionsskador, söder om avloppsreningsverket.

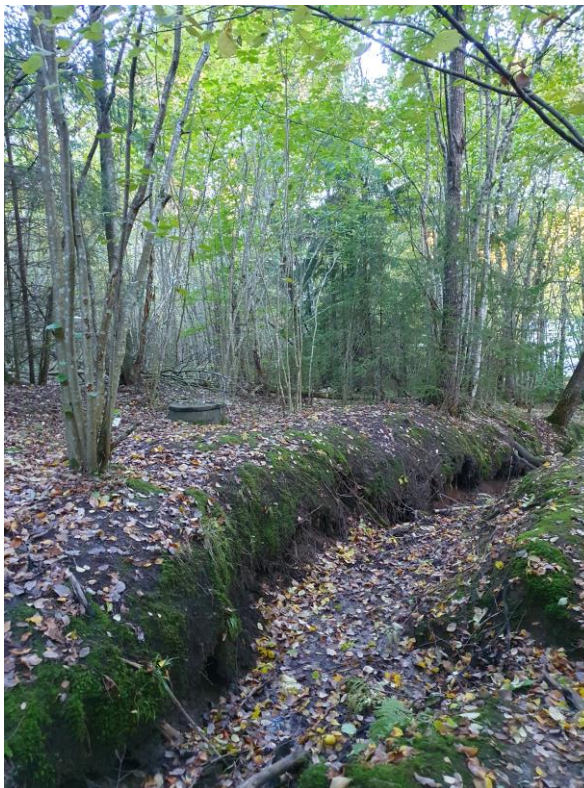
Figur 61. Foto med vy norrut på dike med erosionsskador, söder om avloppsreningsverket.

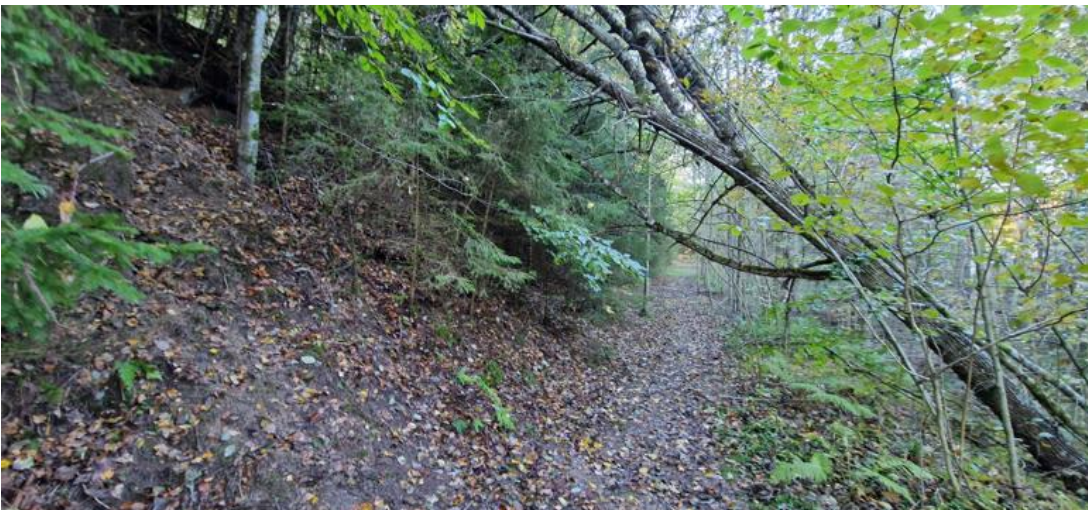
Figur 63. Foto med vy västerut på gångvägen i östra delen av området. Slänten är schaktad brantare för att få plats med gångvägen och passage för ledningen. Släntkryp pågår.

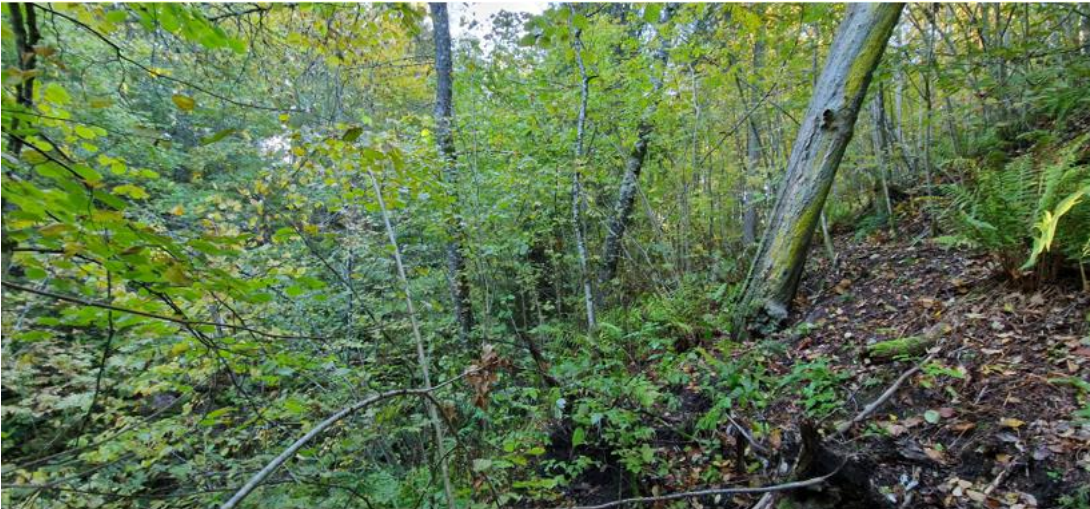
Figur 69. Foto på ravinens västra slänt, vy söderut. Observera att vissa träd står snett, pågående kryp/långsamma skred
