# Stora Kärr 8:1

## Habo kommun

### Översiktlig Geoteknisk undersökning inför detaljplan

*PM Geoteknik 2023-04-28*  
Kombinerad MUR och PM

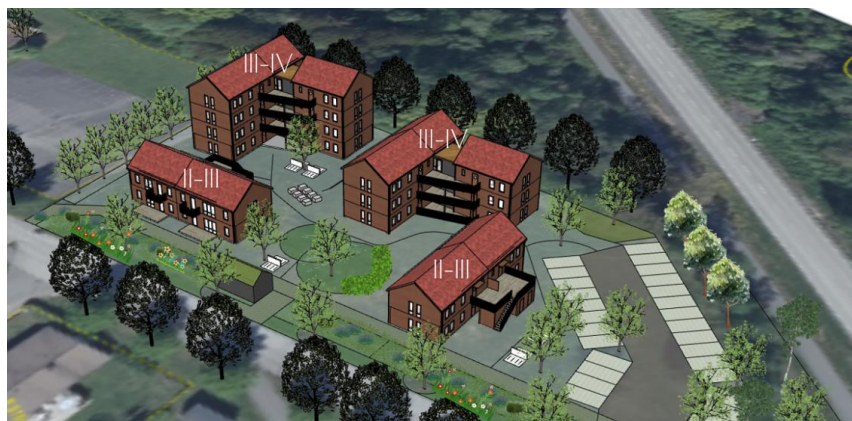
Figur 3. Skiss på planerade byggnationer.

Inom området planerar man att uppföra byggnation med bostadsändamål. Vid framtagning av rapporten planerades för 4 huskroppar i varierande antal våningar.

Planerad byggnation i norra delen av fastigheten planeras upprätta i 3 eller 4 våningar. Övriga nybyggnationer planeras upprätta med 2 eller 3 våningar.

Byggnader planeras utan källare. I västra delen av området planeras en hårdgjord yta i form av parkeringsytor.

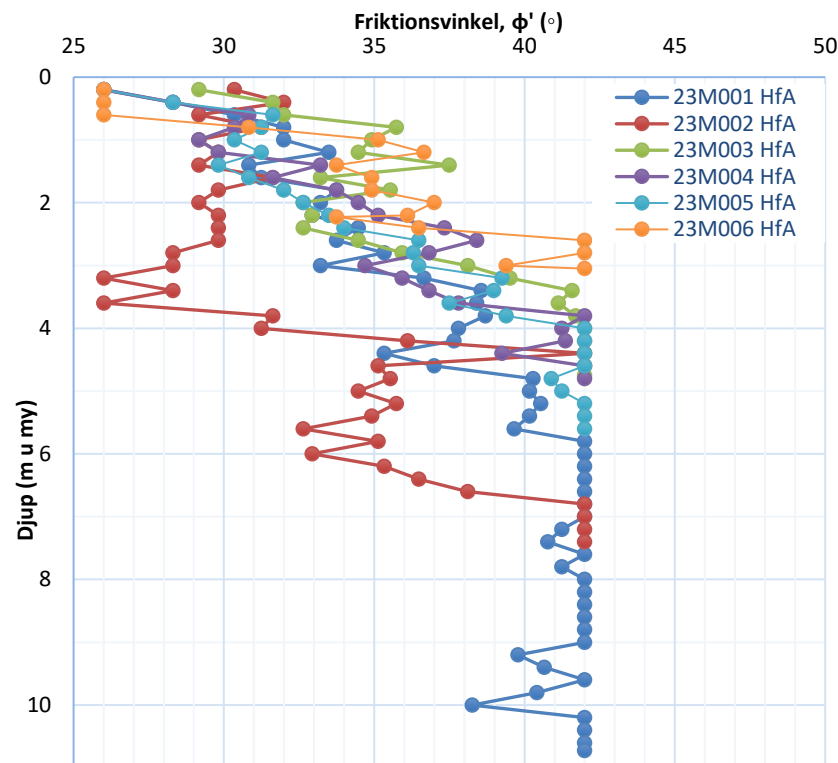
Figur 6. Friktionsvinkel utvärderade från utförda hejarsonderingar. Ett avdrag på 3 grader gjordes på grund av silthalten i området.

Utvärdering av utförda hejarsondering visas i figur 6–7.

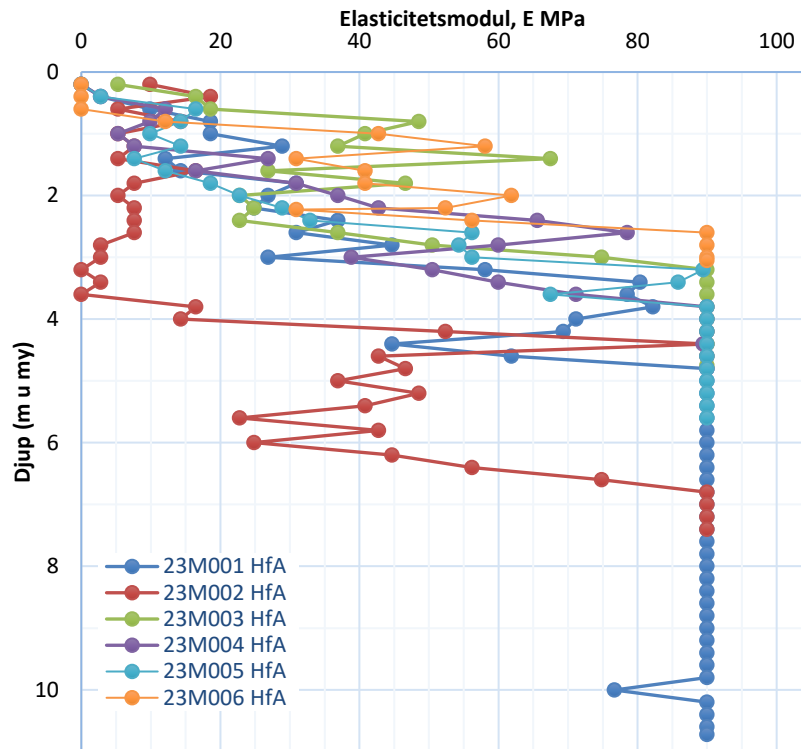
Figur 7. Elasticitetsmodul utvärderade från utförda hejarsonderingar.
